J.11.5 Verwerking nalichtende pigmenten

Nalichtende pigmenten kunnen op verschillende manieren worden verwerkt. Zowel vermengd in verfstoffen als in kunststof, maar tegenwoordig ook in transparante folie en verwerkt in vloermaterialen.

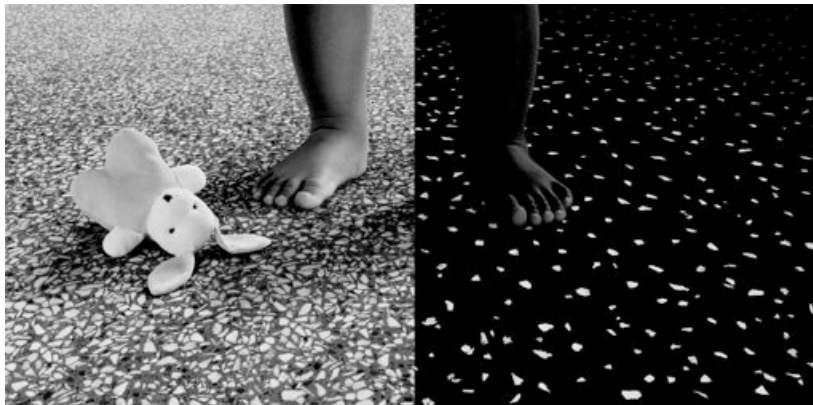
Afbeelding J.11.5-2: 'Terrazzoluminoso' Links onder de normale verlichting, rechts in het donker. Foto: Eterno Terrazzo B.V.

De pigmenten kunnen ook in de vorm van vlokken worden aangebracht in gietvloeren en vinyl, of in de vorm van korrels in bijvoorbeeld terrazzo (afbeelding J.11.5-2) en siergrind. En ze kunnen langs een vluchtroute aangebracht worden in elk gewenst patroon, zoals banen, pijlen en stippen.

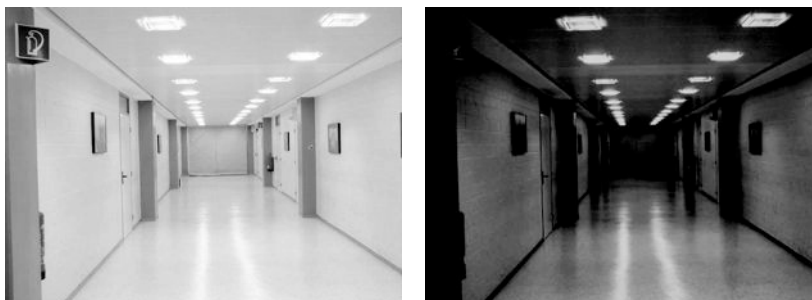
Afbeelding J.11.5-3: Gang met nalichtend materiaal in de TL-armaturen, links met de normale verlichting brandend, rechts bij uitgevallen verlichting. Foto: Stell Sign-Projects B.V.

Een andere mogelijkheid is het aanbrengen van nalichtende materialen of objecten in of op de TL-armaturen. Een transparante folie kan op de kap van een armatuur geplakt worden, waarbij de pigmenten optimaal opladen en dus aanzienlijk langer zullen nalichten. Valt de verlichting uit, dan geven de folies nog geruime tijd een zacht schijnsel af, zie afbeelding J.11.5-3.
